INVENTAIRE AMIANTE (CONFIDENTIEL)

Crèche Communale 'Les Roitelets'
Rue du Roitelet 15
B-1170 Watermael-Boitsfort

INVENTAIRE D'AMIANTE

Dossier: DB05-0561 B
Inventaire : IVB05-0039
Objet: Crèche Communale 'Les Roitelets'
Rue du Roitelets 15
B-1170 Watermael-Boitsfort

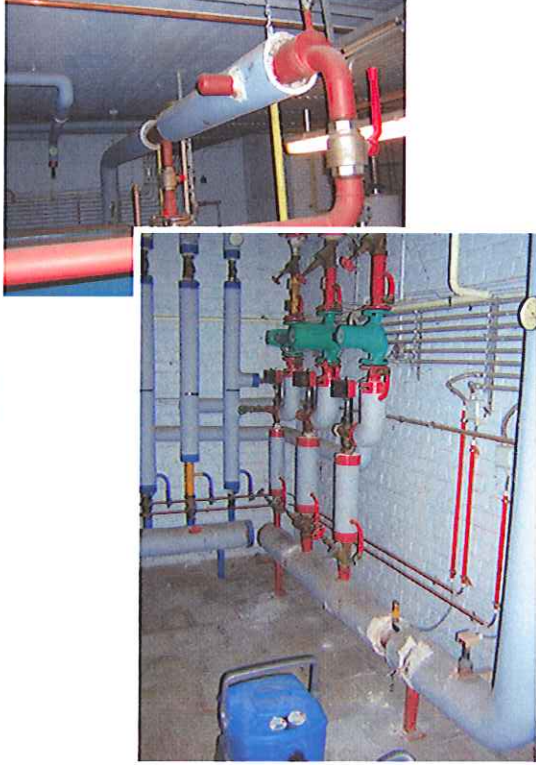
Emplacement et photo	Matériau	Etat du matériau 17-02-2005	Gestion du risque
<p>Chaufferie Calorifuge</p>

<p>Plâtre (catégorie I – amiante non lié)</p> <p><i>Voir rapport d'analyse RB05- 0245 Ref Lab: MB05- 0893et 0894</i></p>	Endommagé	<ul style="list-style-type: none">▪ Enlèvement recommandé des calorifuges endommagé à court terme▪ Enlèvement des autres calorifuges à base de plâtre à envisager▪ Contrôle périodique de l'état

Enlèvement 2006

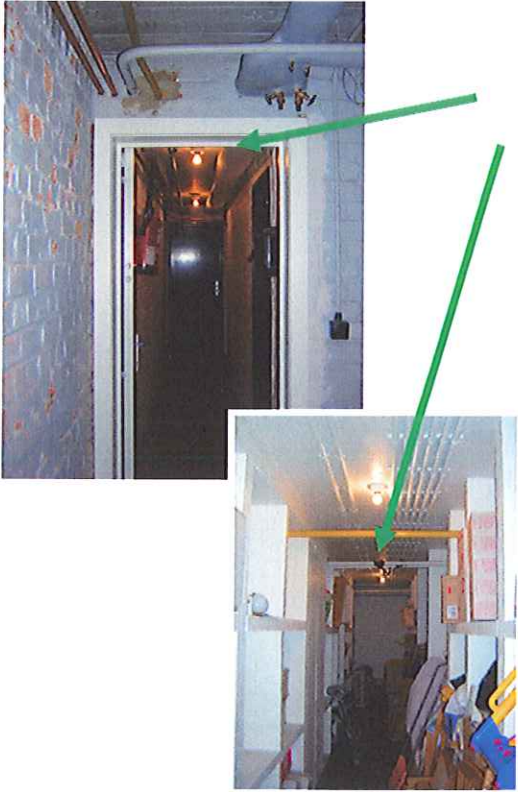
<p>Couloir, et local stockage Calorifuge</p>	<p>Plâtre (catégorie I – amiante non lié)</p>	<p>Bon</p>	<ul style="list-style-type: none"> ▪ Enlèvement à envisager ▪ Contrôle périodique de l'état

<p><i>Voir rapport d'analyse RB05- 0245 Ref Lab: MB05- 0893et 0894</i></p>	<p>Enlèvement 2006</p>

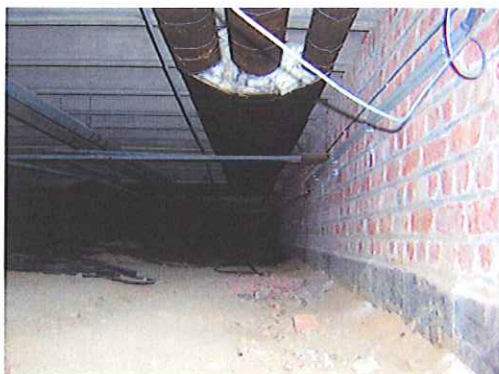
Les calorifuges dans le vide ventilé et les gaines techniques sont à base papier de bitumes + laine de verre

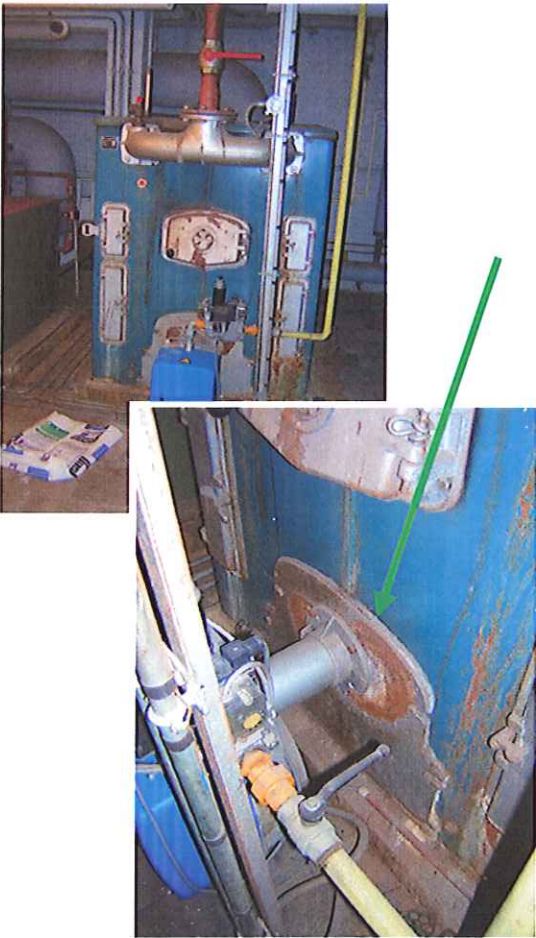
Emplacement et photo	Matériau	Etat du matériau 17-02-2005	Gestion du risque
<p>Chaufferie : chaudière 'Idéal Standard' Joint entre brûleur et chaudière Tresse dans la chaudière</p>

<p>Amiante carton Tresse (catégorie I – amiante non lié)</p> <p><i>Pas d'échantillonnage</i></p>	<p>Vieilli</p>	<ul style="list-style-type: none">▪ Enlèvement recommandé

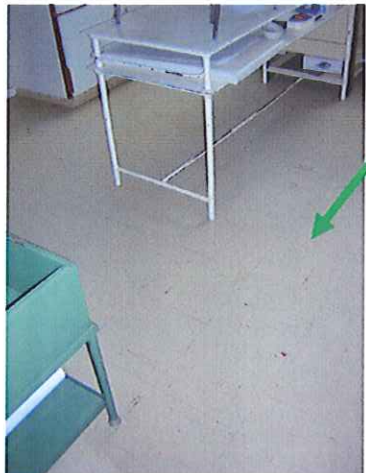
Emplacement et photo	Matériau	Etat du matériau 17-02-2005	Gestion du risque
<p>Consultation médecin Revêtement de sol</p>

<p>Sol vinyle + colle (catégorie II- amiante lié)</p> <p><i>Voir rapport d'analyse RB05- 0245</i> <i>Ref Lab: MB05- 0890</i></p>	<p>Bon</p>	<ul style="list-style-type: none"> ▪ Aucune intervention dans l'immédiat. ▪ Contrôle périodique de l'état
<p>Local déshabillage Revêtement de sol</p>

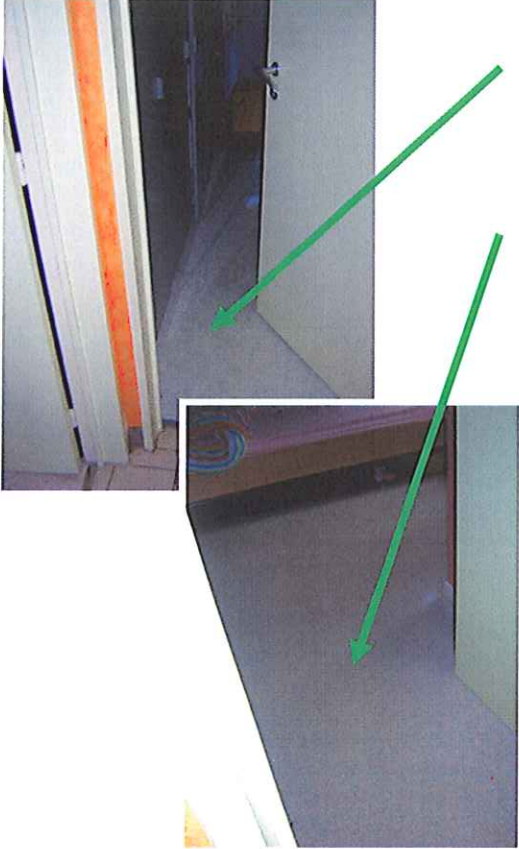
Emplacement et photo	Matériau	Etat du matériau 17-02-2005	Gestion du risque
<p>Conciergerie: chambres à coucher Revêtement de sol</p>

<p>Sol vinyle + colle (catégorie II- amiante lié)</p> <p><i>Voir rapport d'analyse RB05- 0245</i> <i>Ref Lab: MB05- 0890</i></p>	<p>Bon (sous revêtement de sol)</p>	<ul style="list-style-type: none"> ▪ Aucune intervention dans l'immédiat. ▪ Contrôle périodique de l'état

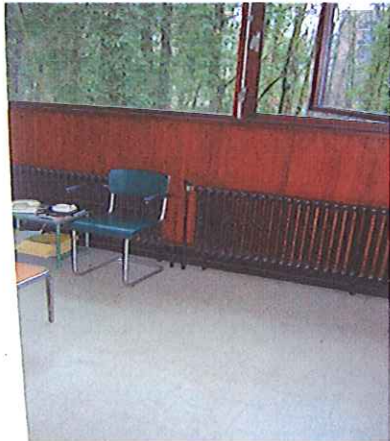
Emplacement et photo	Matériau	Etat du matériau 17-02-2005	Gestion du risque
<p>Local 'fumeurs' Revêtement de sol</p>

<p>Sol vinyle + colle (catégorie II- amiante lié)</p> <p><i>Voir rapport d'analyse RB05- 0245 Ref Lab: MB05- 0890</i></p>	<p>Bon</p>	<ul style="list-style-type: none"> ▪ Aucune intervention dans l'immédiat. ▪ Contrôle périodique de l'état

Enlèvement 2012

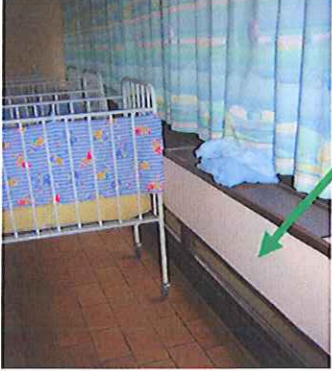
Emplacement et photo	Matériau	Etat du matériau 17-02-2005	Gestion du risque
<p>Dortoirs 'des bébés' Panneau en fibrociment derrière le radiateur</p>

<p>Fibrociment (catégorie I I- amiante lié)</p> <p><i>Voir rapport d'analyse RB05- 0245 Ref Lab: MB05- 0889</i></p>	<p>Bon</p>	<ul style="list-style-type: none"> ▪ Aucune intervention dans l'immédiat. ▪ Contrôle périodique de l'état
<p>Bureau Panneau en fibrociment derrière le radiateur</p>

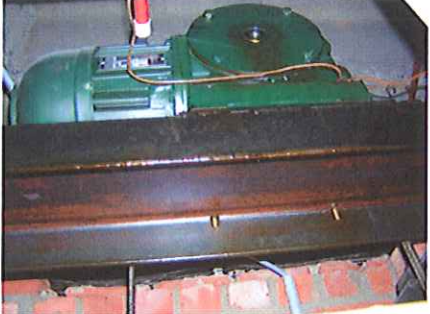
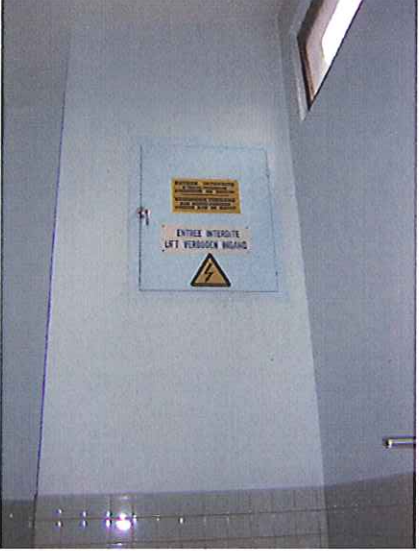
Emplacement et photo	Matériau	Etat du matériau 17-02-2005	Gestion du risque
<p>Machinerie ascenseur Patin de frein</p>

<p>Patin de frein (catégorie II- amiante lié)</p> <p><i>Pas d'échantillonnage</i></p>	<p>-</p>	<ul style="list-style-type: none"> ▪ Enlèvement en cas d'entretien

Enlèvement 2012

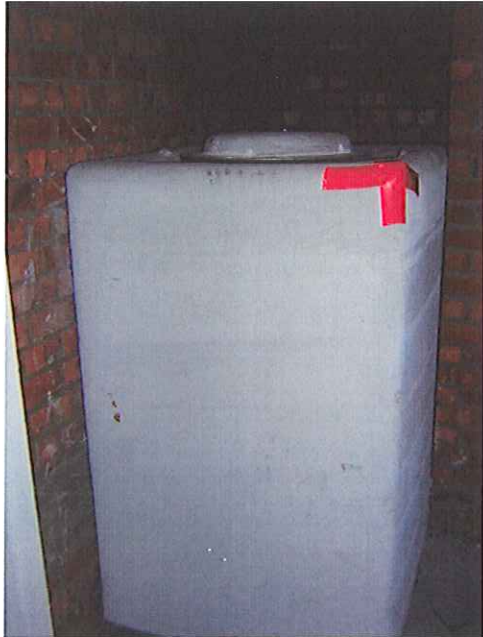
Emplacement et photo	Matériau	Etat du matériau 17-02-2005	Gestion du risque
<p>Local ballon d'expansion Calorifuge</p>

<p>Plâtre (catégorie I- amiante non lié)</p> <p><i>Voir rapport d'analyse RB05- 0245</i></p> <p><i>Ref Lab: MB05- 0891</i></p>	Bon	<ul style="list-style-type: none">▪ Enlèvement à envisager▪ Contrôle périodique de l'état

Enlèvement 2006

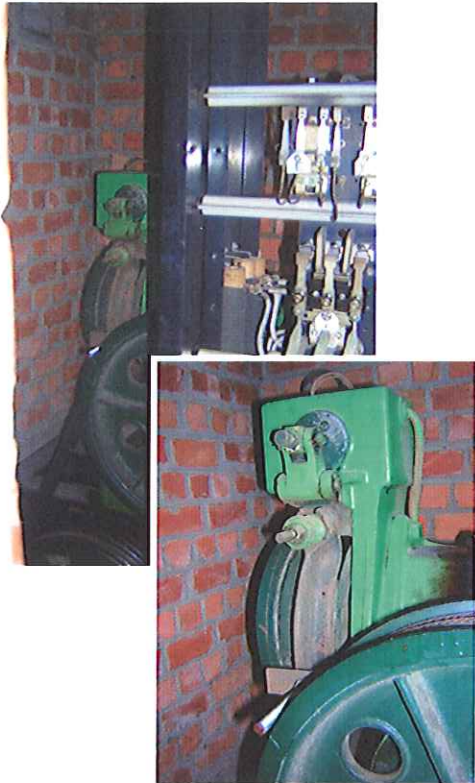
Emplacement et photo	Matériau	Etat du matériau 17-02-2005	Gestion du risque
<p data-bbox="188 338 440 398">Machinerie ascenseur Patin de frein</p>

<p data-bbox="756 338 916 427">Patin de frein (catégorie II- amiante lié)</p> <p data-bbox="756 461 954 521"><i>Pas d'échantillonnage</i></p>	<p data-bbox="1002 338 1018 360">-</p>	<ul data-bbox="1198 338 1378 427" style="list-style-type: none">▪ Enlèvement en cas d'entretien

Enlèvement 2012
