INVENTAIRE AMIANTE (CONFIDENTIEL)

date: 15 septembre 2005

ECOLE KARRENBERG-NOS PETITS
Rue François Ruytinx, 31
B-1170 Watermael-Boisfort

Projet: P05-0140, T
Inventaire: IVB05-0039
Objet: **Ecole Karrenberg**
31, rue François Ruytinx
1170 Watermael-Boisfort

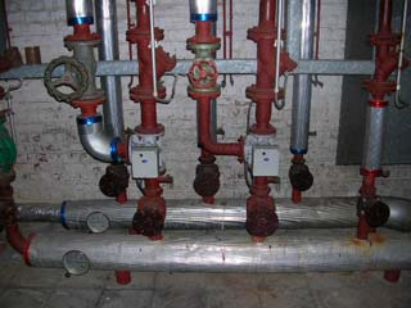
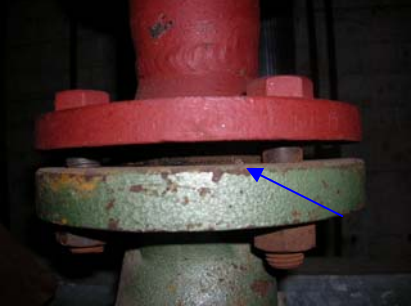
<p data-bbox="437 1476 496 1503">Ph02</p>	<p data-bbox="770 707 858 734">Carton</p> <p data-bbox="770 768 1206 795"><i>Ech 1 (MB05-5070) rapport RB05-1415</i></p> <p data-bbox="770 828 1023 855">Pas d'amiante détecté</p> <p data-bbox="770 889 1406 976">Les joints ont été étudiés par coup de sonde. Il est possible qu'il reste l'un ou l'autre joint ancien contenant de l'amiante dans l'installation.</p>

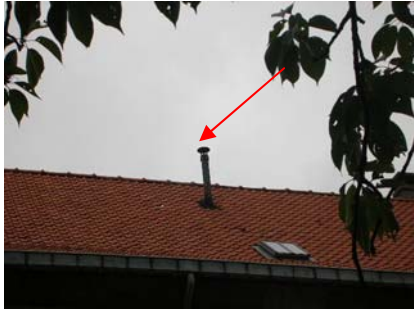
<p data-bbox="389 842 448 869">Ph05</p>	<p data-bbox="673 443 863 533">Amiante ciment (Catégorie 2 amiante lié)</p> <p data-bbox="673 562 791 589"><i>Chrysotile</i></p>	<p data-bbox="908 443 959 470">Bon</p>	<ul data-bbox="1158 443 1267 470" style="list-style-type: none">▪ Nihil

- ✓ **Amiante ciment**
 - Cheminée en fibrociment en toiture

Contrôle périodique de l'état des matériaux contenant de l'amiante

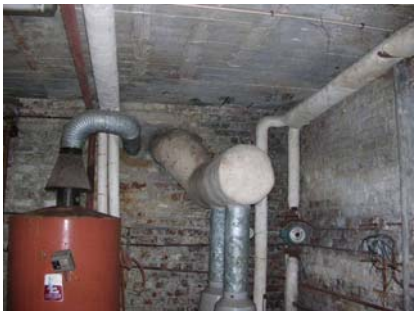
Les compteurs gaz se situent dans un bâtiment voisin servant de dépôt à la police. Nous y avons également rencontré un calorifuge négatif.

<p>Ph06</p>	<p>Plâtre</p> <p><i>Ech 1 (MB05-5073) rapport RB05-1416</i></p>

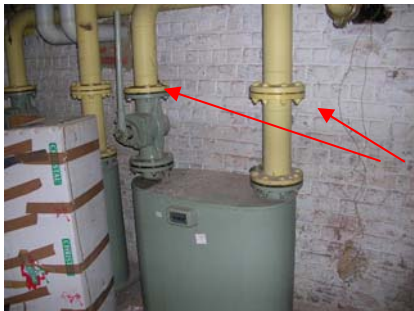
<p>Ph07</p>	<p>Carton (Catégorie 1 amiante non lié)</p> <p><i>Chrysotile probable vu l'âge de l'installation</i></p> <p>enlèvement en 2014</p>	Bon	<ul style="list-style-type: none">▪ Pas d'action dans l'immédiat▪ Tenir compte de la nature du matériau lors de travaux éventuels

- ✓ **Joint de bride en amiante carton dans le local gaz sous le bâtiment police**
 - Rencontrés dans les brides du local gaz (non échantillonné)
 - Les joints de brides n'ont été échantillonnés que par coup de sonde, il est possible que tous les joints ne soient pas amiantés
 - Lorsque la composition d'un joint n'est pas connue avec certitude, il faut le considérer comme contenant de l'amiante).
 - Remarque: Lors de son placement, l'amiante est lié dans ce type de joint, lors du démontage, il fréquent que ce joint se déchire et laisse apparaître les fibres d'amiante à l'air. L'avertissement « présence d'amiante dans les joints de bride » peut être affiché visiblement dans le local.
