INVENTAIRE AMIANTE (CONFIDENTIEL)

Crèche Communale 'Les Roitelets'
Rue du Roitelet 15
B-1170 Watermael-Boitsfort

INVENTAIRE D'AMIANTE

Dossier: DB05-0561 B
Inventaire : IVB05-0039
Objet: Crèche Communale 'Les Roitelets'
Rue du Roitelets 15
B-1170 Watermael-Boitsfort

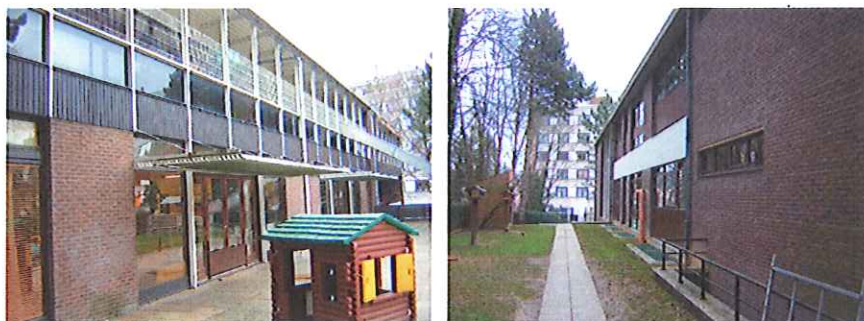
2.5 Extérieur: façade, abri compteur à gaz, jardin

- Façade: en brique et bois
- Balustrades: métalliques
- Fenêtres: en bois
- Toiture en steel-deck
